黑龙江省庆安县呼兰河治理工程

水土保持设施验收报告

建设单位：庆安县呼兰河治理工程建设管理处

编制单位：哈尔滨绿宸环保科技有限公司

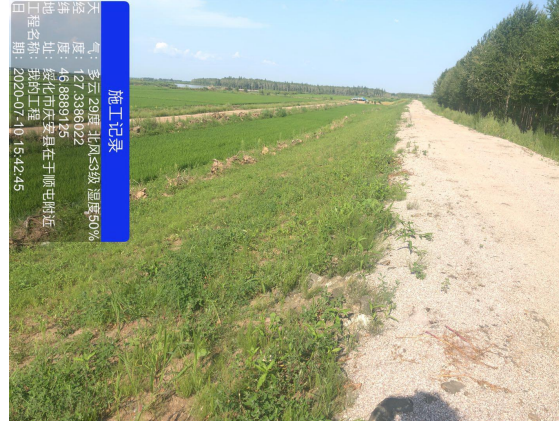
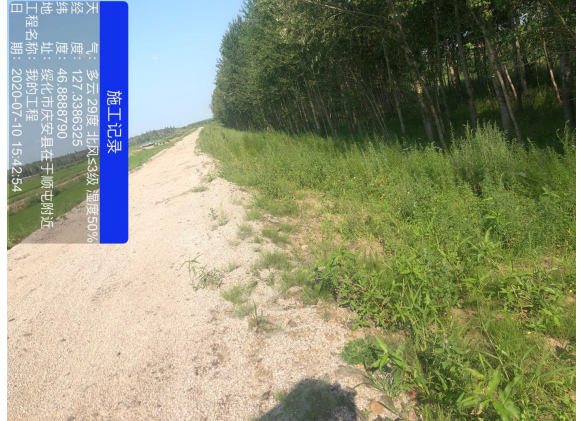
<p>施工记录 气: 多云 29度 北风<3级 湿度50% 经: 127.3388325 度: 46.8888790 址: 绥化市庆安县于庆中附近 工程名称: 我的工程 日期: 2020-07-10 15:42:34</p>
<p>堤顶路面及草皮护坡 1</p>	<p>堤顶路面及草皮护坡 2</p>

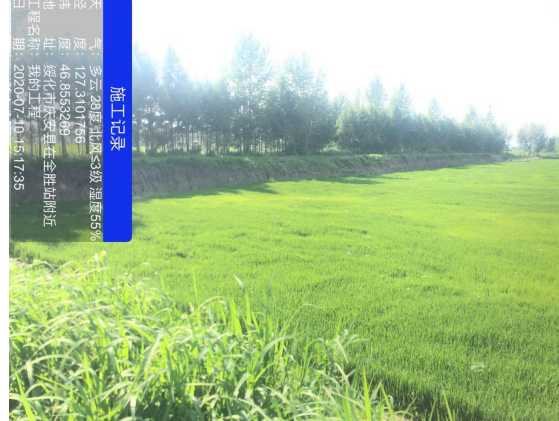
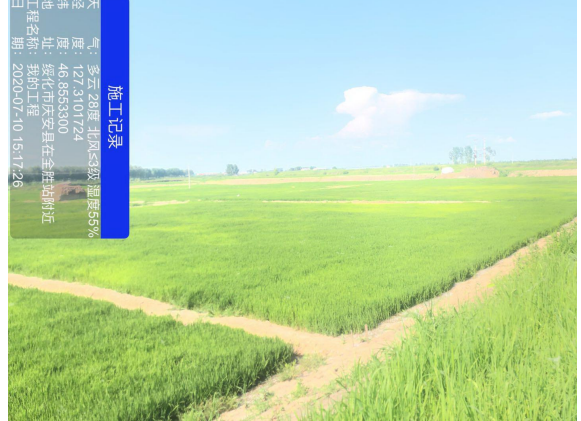
<p>施工记录 气: 多云 28度 北风<3级 湿度55% 经: 127.3101724 度: 46.8553300 址: 绥化市庆安县全胜站附近 工程名称: 我的工程 日期: 2020-07-10 15:17:25</p>
<p>料场复垦 1</p>	<p>料场复垦 2</p>
